Anton Spiegel

Dornbirn, 19.04.2006

Gutachten

Besichtigung und Erstellung eines
Gutachtens zu Art und Umfang eines
Parkett- und Unterbodenschadens

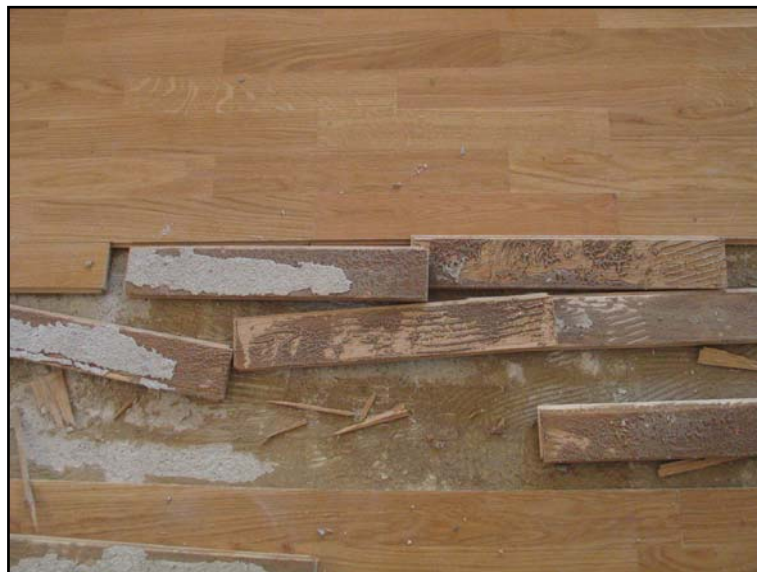
Abbruchzone zwischen dem Fließestrich und der Spachtelmasse

- Das Koordinationsgespräch hat lt. ÖN B2242 stattgefunden.
- Der Massivparkett hat sich auf Grund der Holzfeuchtezunahme und der daraus resultierenden Holzausdehnung vom Untergrund gelöst. Der Abriss

erfolgte, wie auf Bild 1 sichtbar, im Kleber und in der oberen Estrichrandzone.

Der Parkett ist in der Gesamtheit zu entfernen, der Estrich ist zu schleifen, die Spachtelmasse abzutragen und der Aufbau nach den Herstellervorschriften neu zu erstellen.

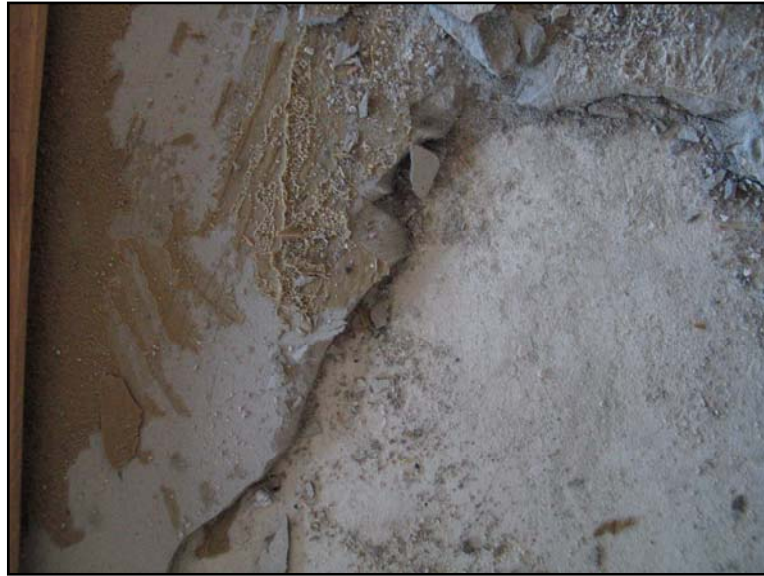
Bild 2

Abbruchzone zwischen dem Calciumsulfat-Estrich und der Zement-Spachtelmasse (Bilder 2 und 3)

- Auf den Bildern 2 und 4 ist die Trennung zwischen dem Calziumsulfatestrich und der Spachtelmasse deutlich erkennbar.

Als Ursachen für diese Trennung sind anzunehmen: Staub an der Oberfläche, ev. fehlender Voranstrich, die ungleichen Schichtdicken der Spachtelmasse, der noch zu feuchte Calziumsulfatestrich und die unterschiedlichen Abbindeverhalten der verschiedenen Baustoffe und der daraus resultierende Spannungsaufbau.

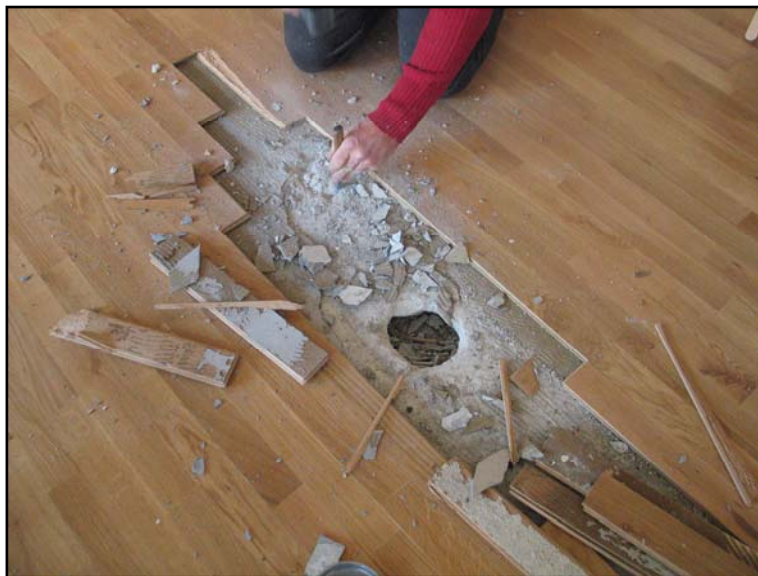
Bild 4

Eine CM-Messung seitens des Gutachters ergab am 15.04.2005 bei 100 g Einwaage nach 10 Minuten 0,33% CM, nach 15 Minuten 0,38% CM. Der Betonboden wurde zum Teil mit einer Thermotec-Schüttung ausgeglichen. Zum Teil wurde der Calciumsulfatestrich direkt auf die Betonplatte aufgebracht. Vom Sachverständigen wurden Estrichdicken zwischen 8,5 und 9,5 cm festgestellt.

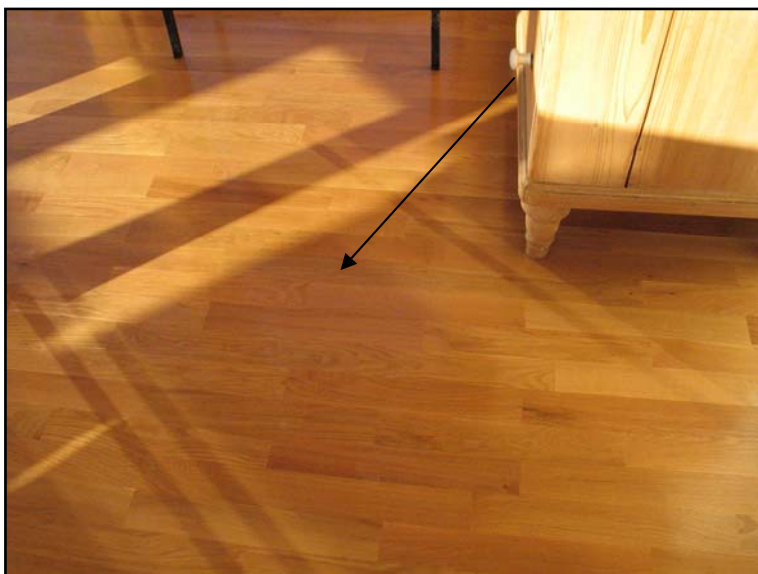
Bild 5

Hohlstelle im Frühstücksraum

Eine Hohlstelle, die im Frühstückstraum begutachtet wurde, wies zur Zeit der Begutachtung keinen Mangel auf.
