Gutachten

Projekt: xxxxxxxxxxxxxxxxxxxxxxxxxxxx

Auftrag: Besichtigung und Beurteilung xxxxx

Besichtigung und Begutachtung: 25.02.2004

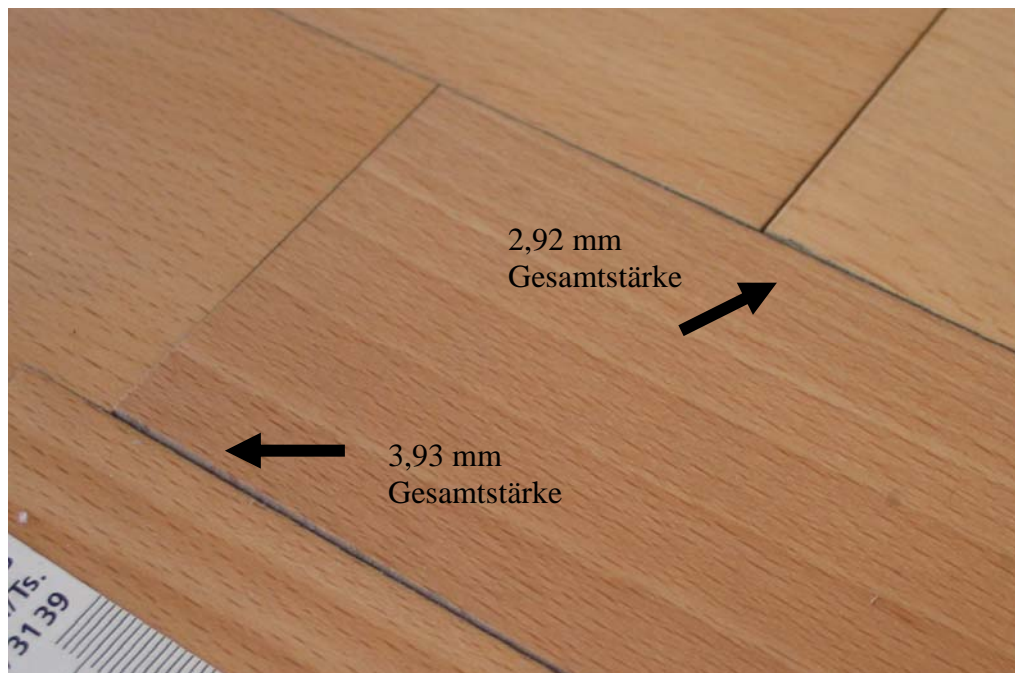
- Bei dem verwendeten Parkett-Produkt handelt es sich um einen Schiffboden „xxxx Buche Standard“, 2200 x 195 x 14 mm aus dem Lieferprogramm der Firma xxxxxxxxx.
- Die Luftfeuchtigkeit betrug am Tage der Begutachtung (25.02.2004) 29% / rel., die Raumtemperatur 22,2 ° C. Die Parkettoberflächentemperatur betrug 28 – 29° C.
- Die Holzlamellen stehen bis zu **1 mm** auf. Die Aufschüsselung ist beim

Dreistab nicht vom Rand her (durch eindringende Feuchtigkeit aufgrund der Reinigung verursacht), sondern von der Mitte des Dreistabparketts aus. **(Bild 1)**

- Fugen bis **1 mm** vor allem stirnseitig. **(Bild 1)**
- Herr xxxxx bestand auf einer detaillierten Analyse der Ursachen für die starken Schüsselungen mit Lamellenablösung. Aus diesem Grund entschied der Unterzeichner, - mit Zustimmung der Anwesenden - eine der beschädigten Lamellen zu lösen. Die Lamelle wurde vorort mit einer digitalen Schublehre vermessen. Die Stärke der Buchenlamelle, die sich von der Fichtenmittellage gelöst hatte, wies einen Wert von 3,93 mm und die noch fest verklebte, gegenüberliegende Seite zur Nut-Feder-Verbindung wies einen Wert von 2.92 mm auf. **(Bild 2)**

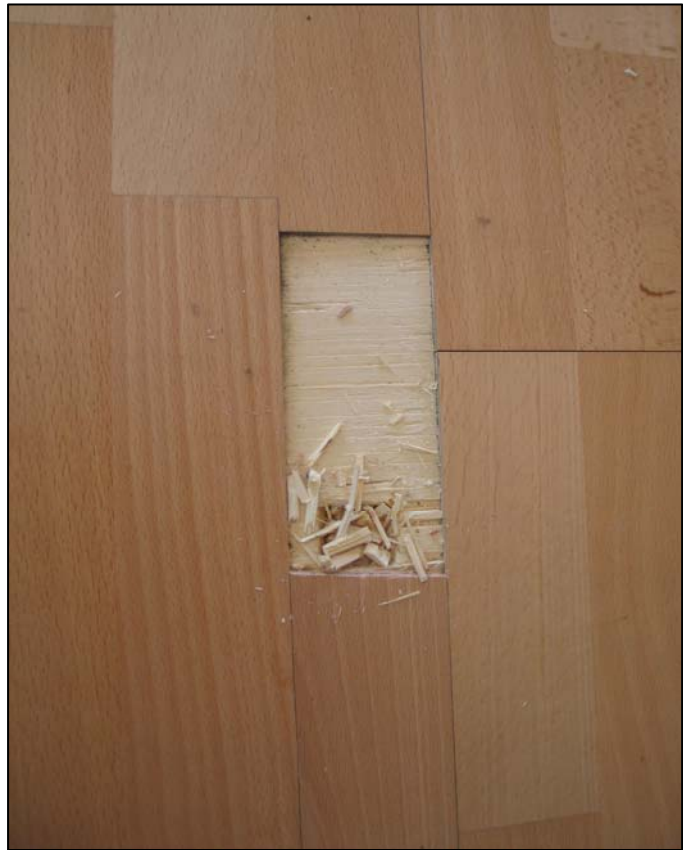
- Die unterschiedliche Lamellenstärke ist ein Produktionsfehler und ein versteckter Mangel. Einerseits ergibt sich durch die um ca. 1 mm abweichenden Stärke ein unterschiedliches „Quell- und Schwindverhalten“. Andererseits darf mit großer Wahrscheinlichkeit angenommen werden, dass durch die unterschiedlichen Rohfriese eine optimale Verklebung nicht möglich ist. Diese Abweichung der Nutzschrift entspricht einer Verminderung der Nutzschrift um 25,7%. –
Gravierender, nicht behebbarer Mangel

Der gesamte Parkett muss entfernt und neu verlegt werden.
Da es sich im beschriebenen Fall eindeutig um einen
Produktfehler handelt, hat der Hersteller die Kosten zu
übernehmen.

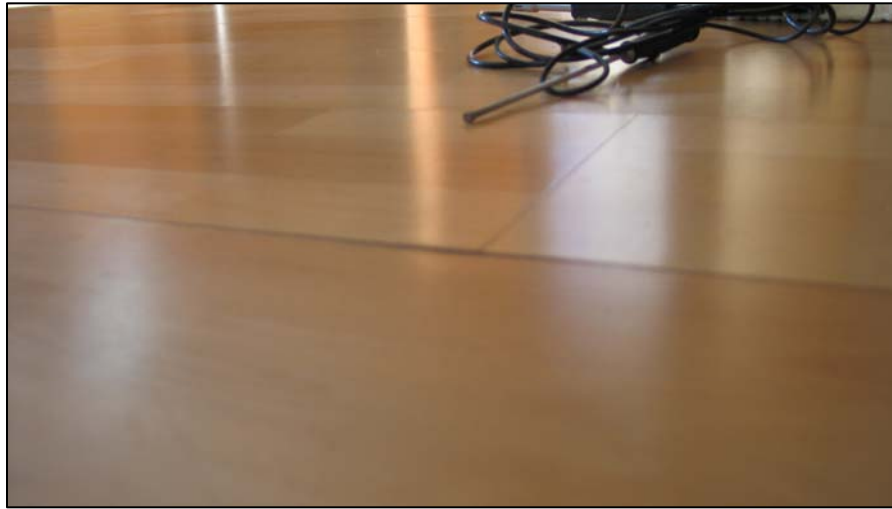
Bild 3

- Der Boden weist Überzähne in der ganzen Fläche auf (**Bild 3**)

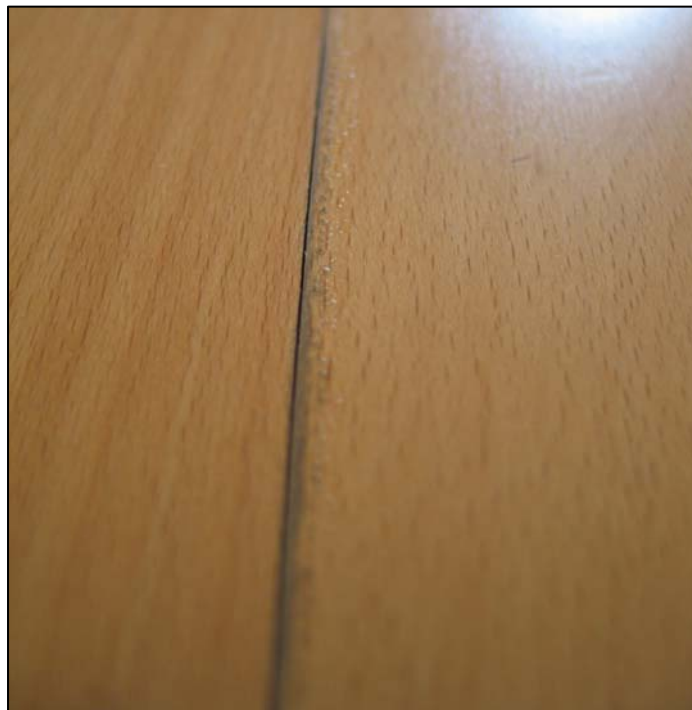
Bild 4

Der Fertigparkettboden weist im Randbereich auf die ganze Länge einer Diele graue Verfärbung auf. (**Bild 4**)

- Graue Verfärbung im Randbereich – hier wurde in der Produktion keine 5-fache Versiegelung durchgeführt. –
Behebbarer Mangel
- **Fugen auf der Stirnseite:** Die Fugenbreite beträgt bis zu **1 mm**. Als mögliche Ursache kommt eine zu große Feuchtigkeit der Fichtenmittellage schon bei der Lieferung in Betracht. – **Behebbarer Mangel**
