Allgemein beeideter und gerichtlich zertifizierter Sachverständiger  
Parkett · Bodenbeläge · Estriche u.a. Fußböden

## Gutachten

**Auftrag:** Besichtigung und Beurteilung des Estrichs  
sowie dessen Verlegereife

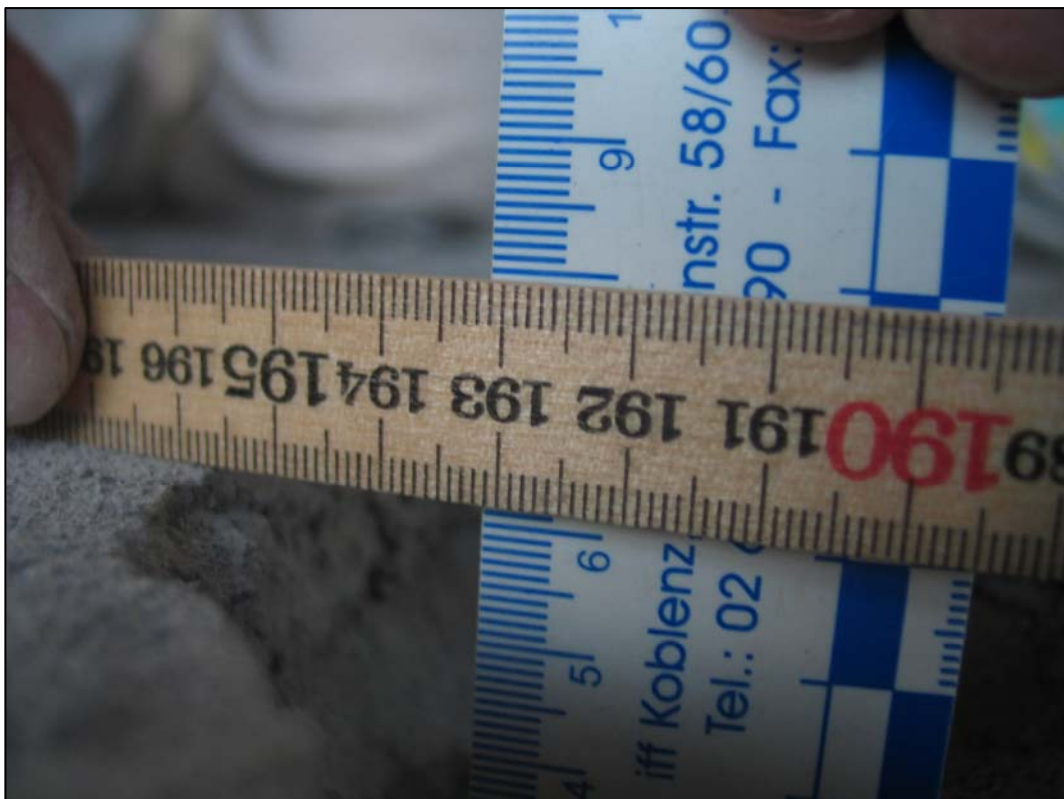
- Der Boden weist einschließlich Isolierung beim unterkellerten Bereich eine Gesamtstärke von nur 6,2 cm auf (Bild 1)

- Die Gesamtstärke des Estrichs mit nur etwas über 6 cm ist für eine Fußbodenheizung sehr wenig.
- Sichtbare Fußbodenleitungen: Der Estrichleger konnte diese Leitungen mit 4 cm nicht überdecken → **nicht behebbarer Mangel** (siehe dazu Bild 2 und Bild 3)

**Der Heizestrich ist in dieser Form nicht funktionstüchtig – er ist in seiner Gesamtheit zu entfernen, das bedeutet, dass der Estrich einschließlich der Fußbodenheizung zu entfernen ist. Die Organisation hat der Estrichleger zu bewerkstelligen.**

Den gesamten Estrich entfernen, sämtliche Zu- und Abflussleitungen müssen dann vom Installateur so verlegt werden, dass er seine Fußbodenheizung eben aufbringen kann. Möglicherweise Jocco 22mm- oder Velta 25mm – Systeme verwenden.

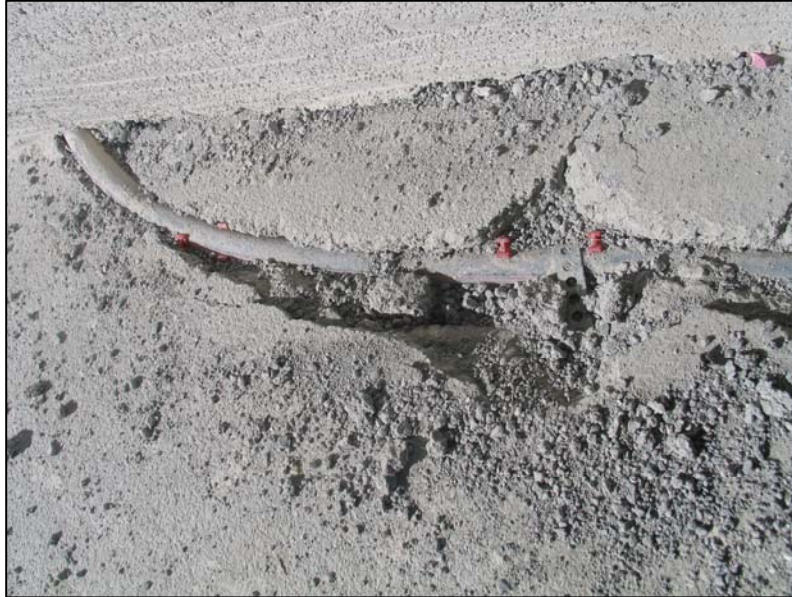
- Fußbodenheizung im Bereich der Wand neben dem Kachelofen (Bild 2)

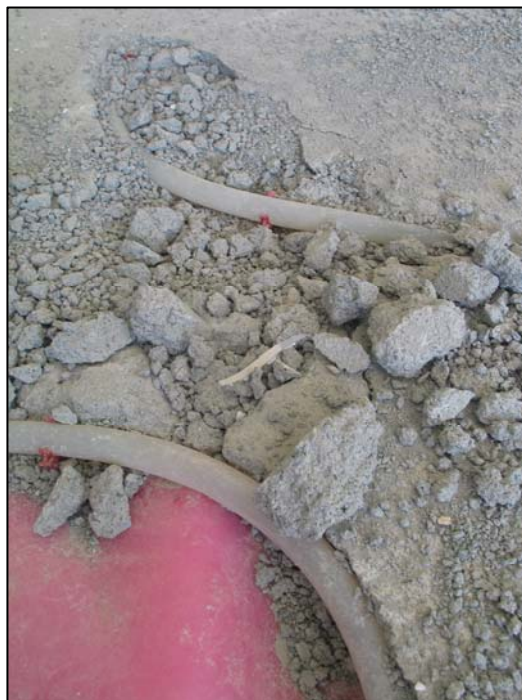
(Bild 3)

- Fußbodenheizung mit nur geringer Estrichüberdeckung vor dem Kachelofen;  
die rote Plastikfolie (Dampfsperre) kennzeichnet den Altbestand, darunter liegt  
eine Leitung, die von den neuen Fußbodenheizungsleitungen überkreuzt wird;

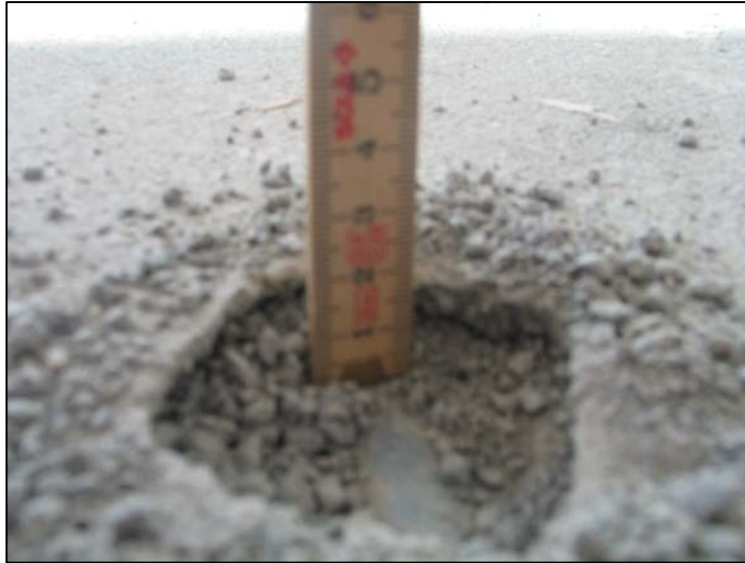
- Estrichüberdeckung vom Rohrscheitel 1,7 cm (Bild 4)

- Die Estrichüberdeckung über der Fußbodenheizung ist mit 1,7 cm zu gering → **nicht behebbarer Mangel** (Bild 4)
- Endmuffen der alten Heizung mit nur knapper Estrichüberdeckung: Die Estrichüberdeckung ist hier eindeutig zu gering. Dies ist ein eindrückliches Beispiel dafür, wie wenig die Gewerke auf einander schauen. Jeder macht seine Arbeit, wie es ihm am besten geht, und der andere soll schauen, wie er zurecht kommt → **nicht behebbarer Mangel** (Bild 5)

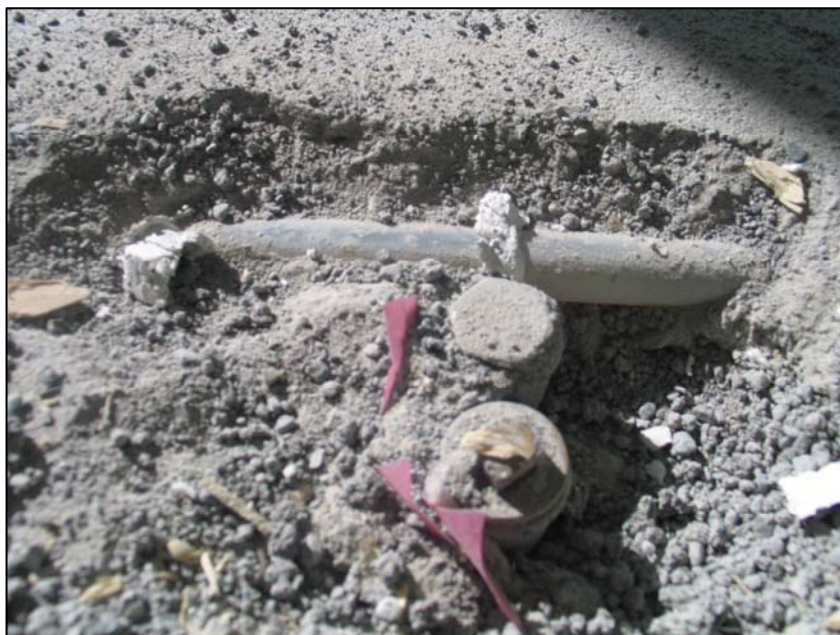
- Heizkörper-Endmuffen und Fußbodenheizung, die Überdeckung beträgt unter 2 cm (Bild 5)

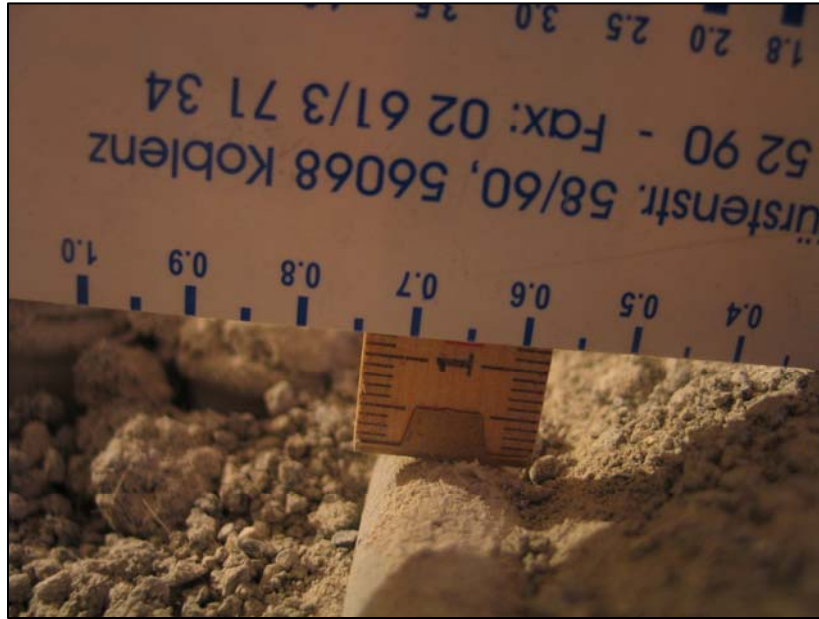
(Bild 6)

- Rohüberdeckung von 1,2 cm; 2,3 cm und 2,6 cm (Bild 6, Bild 7 und Bild 8)

- Estrichüberdeckungen von 1,2 cm – 2,3 cm – 2,6 cm: – Bei einer harten Isolierung (Zusammendrückbarkeit von höchstens 1mm) ist eine Mindestüberdeckung von 4 cm lt. *ÖN-2242-4 erforderlich* → **nicht behebbarer Mangel**
